AVALIAÇÃO DE IMÓVEIS PARA EXPROPRIAÇÃO POR UTILIDADE PÚBLICA

Influência do estado de conservação

Dissertação submetida para satisfação parcial dos requisitos do grau de
MESTRE EM ENGENHARIA CIVIL — ESPECIALIZAÇÃO EM CONSTRUÇÕES CIVIS

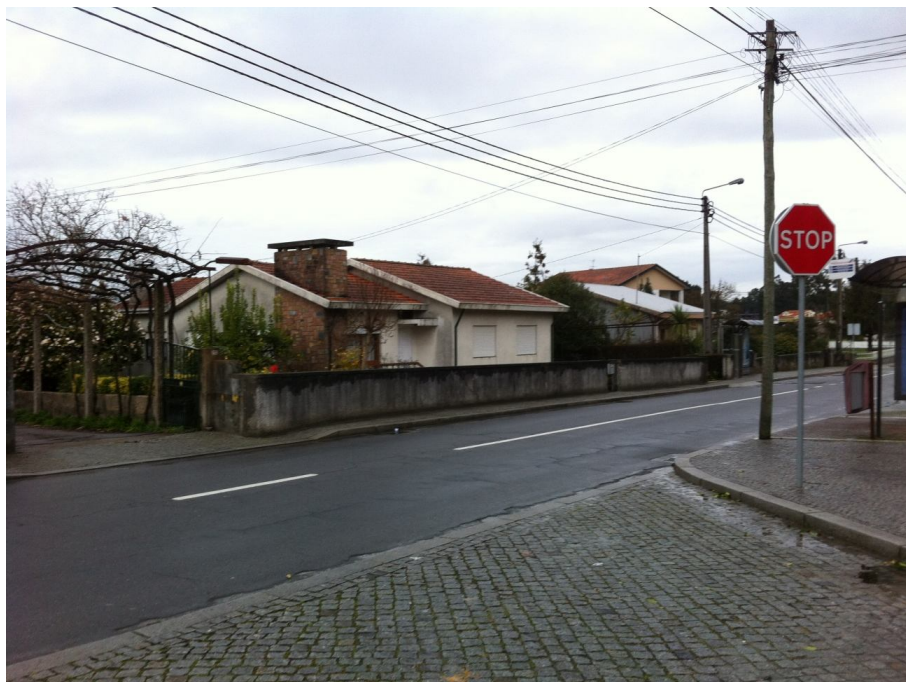
Imagem 1 – Vista geral do edifício do 1.º caso de estudo

Tendo em conta os parâmetros acima indicados, escolheu-se um edifício de cave e r/chão, com a tipologia T4, localizado num lote inserido num aglomerado rural consolidado do concelho da Maia, com uma construção inicial de 1965, tendo sido ampliado e beneficiado em 1973 e novamente ampliado e beneficiado em 1985.

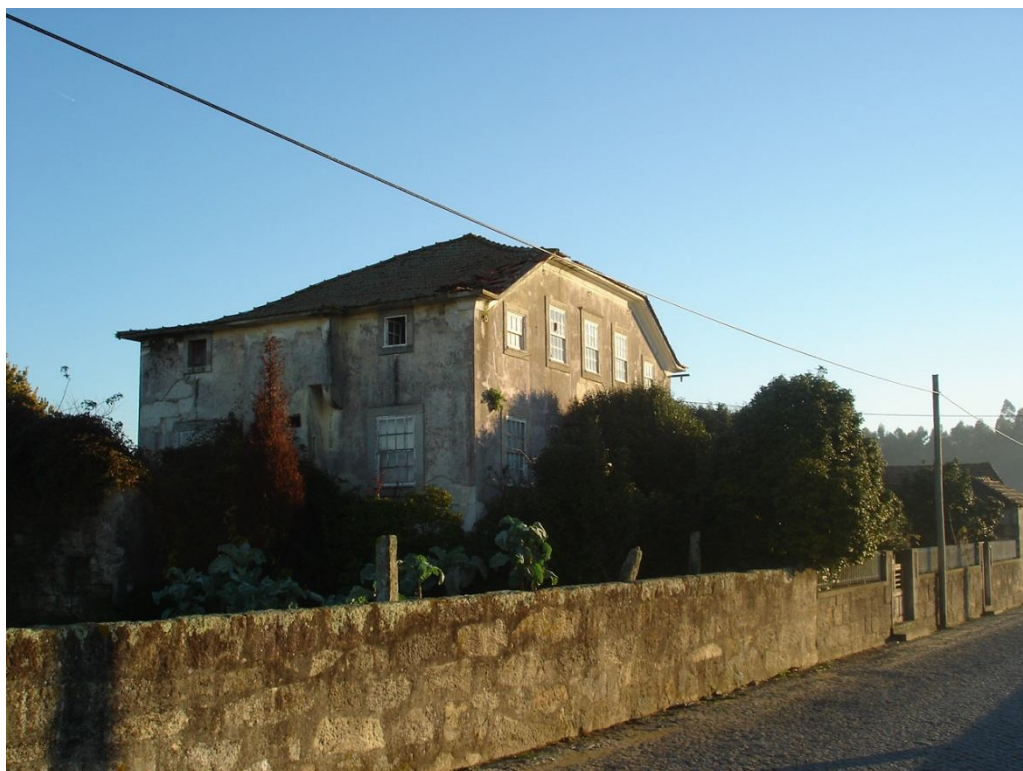
Imagem 5 – Vista dos alçados principal e poente do edifício do 2.º caso de estudo

Não se conhece a data da construção inicial do edifício por ser muito antiga, sendo objecto, no entanto, de grandes obras de ampliação e remodelação profundas no início de 1960, e que devido ao seu estado actual de degradação está devoluto.

O edifício é constituído por um r/chão uma área de 191.00 m², um 1.º andar com uma área de 135.00 m² e um 2.º andar com uma área igualmente de 135.00 m², perfazendo uma área bruta total de 461.00 m².

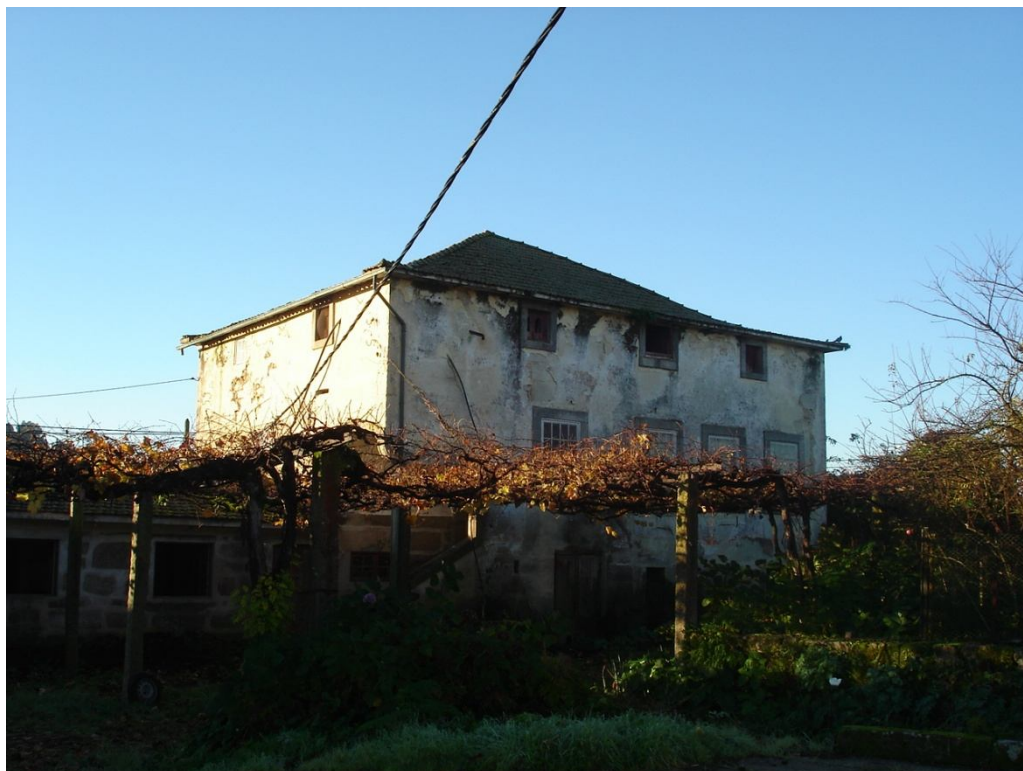
Imagem 6 – Vista dos alçados posterior e nascente do edifício do 2.º caso de estudo

As paredes exteriores do edifício são constituídas por uma alvenaria de granito de grande espessura com junta argamassada e apoiadas no solo através de uma fundação contínua. Estas paredes apresentam alguma desagregação de elementos em pequenas zonas mas que não compromete a sua estabilidade.

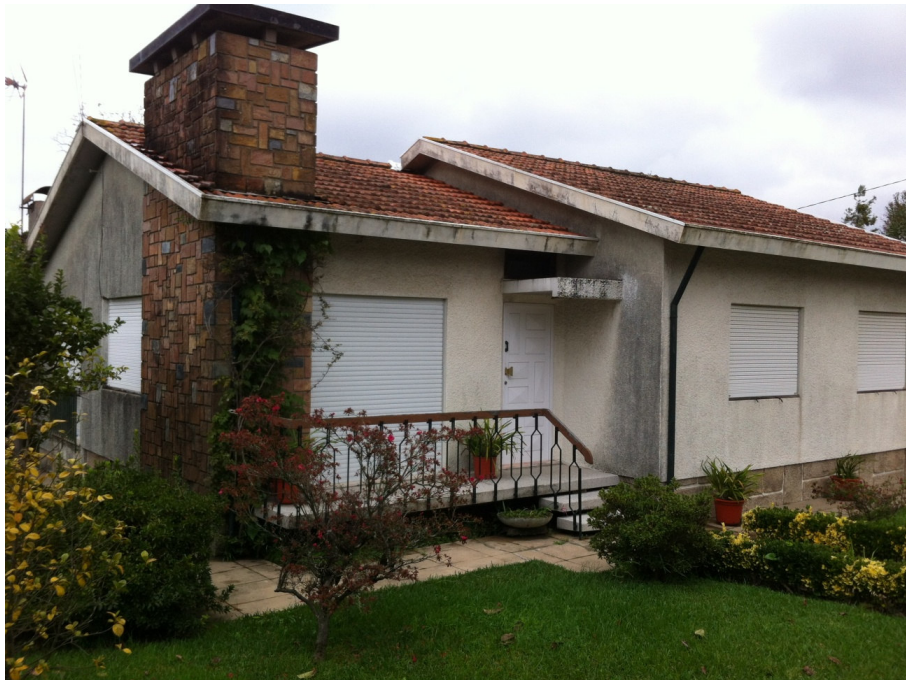
Foto 2 – Vista geral dos alçados principal (nascente) e sul

Numa parcela de terreno com uma área de 1.600 m² foi construído em 1965 um edifício destinado a habitação unifamiliar de tipologia T3 com uma área bruta de 88.90 m². Esta construção foi levada a cabo com os materiais e métodos de construção correntes na época.

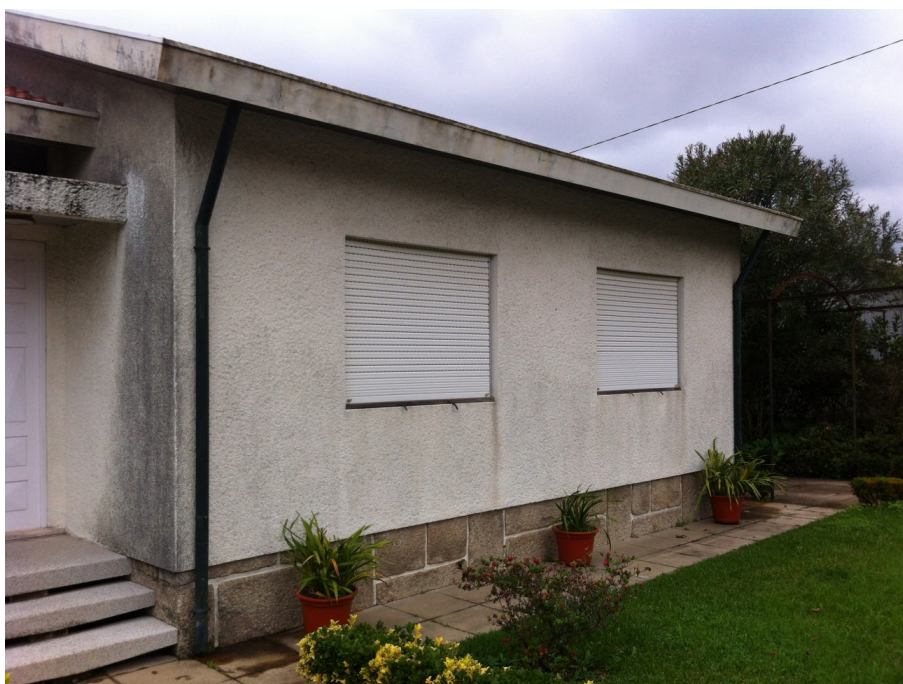
a) As paredes exteriores do edifício são constituídas por uma alvenaria de granito com junta argamassada e apoiadas no solo através de uma fundação contínua de betão ciclópico. Estas paredes apenas apresentam sujidade e pequenas fendilhações pouco visíveis.

Foto 5 – Paredes exteriores

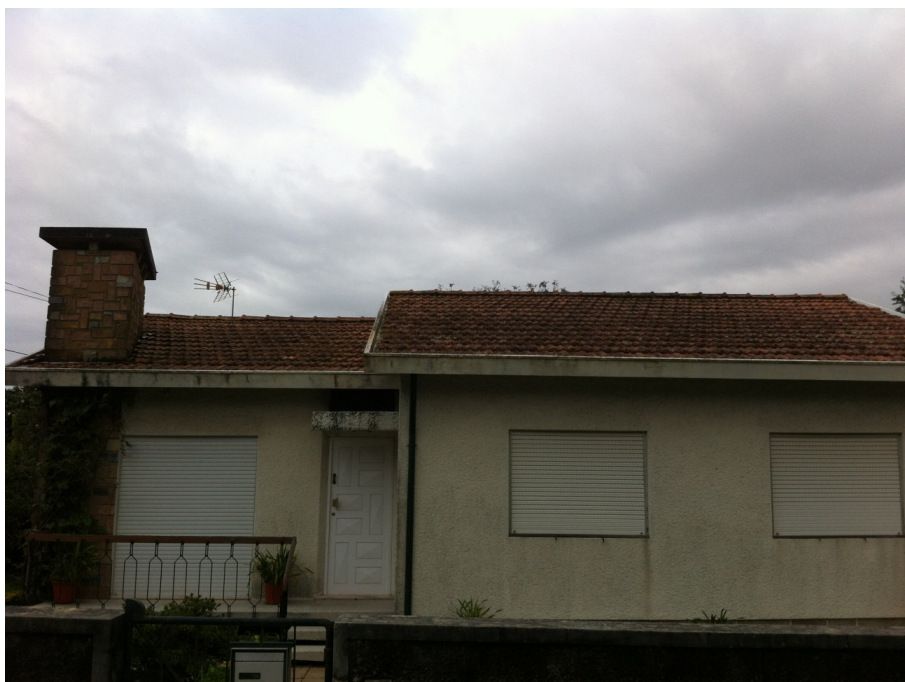
b) A cobertura é constituída por telhas cerâmicas assentes em madres e asnas de madeira, apresentando pequenas deformações. As telhas, os rufos, as caleiras e os condutores, apesar de apresentarem alguma sujidade, não revelam problemas na condução das águas pluviais para o exterior.

Foto 6 – Cobertura

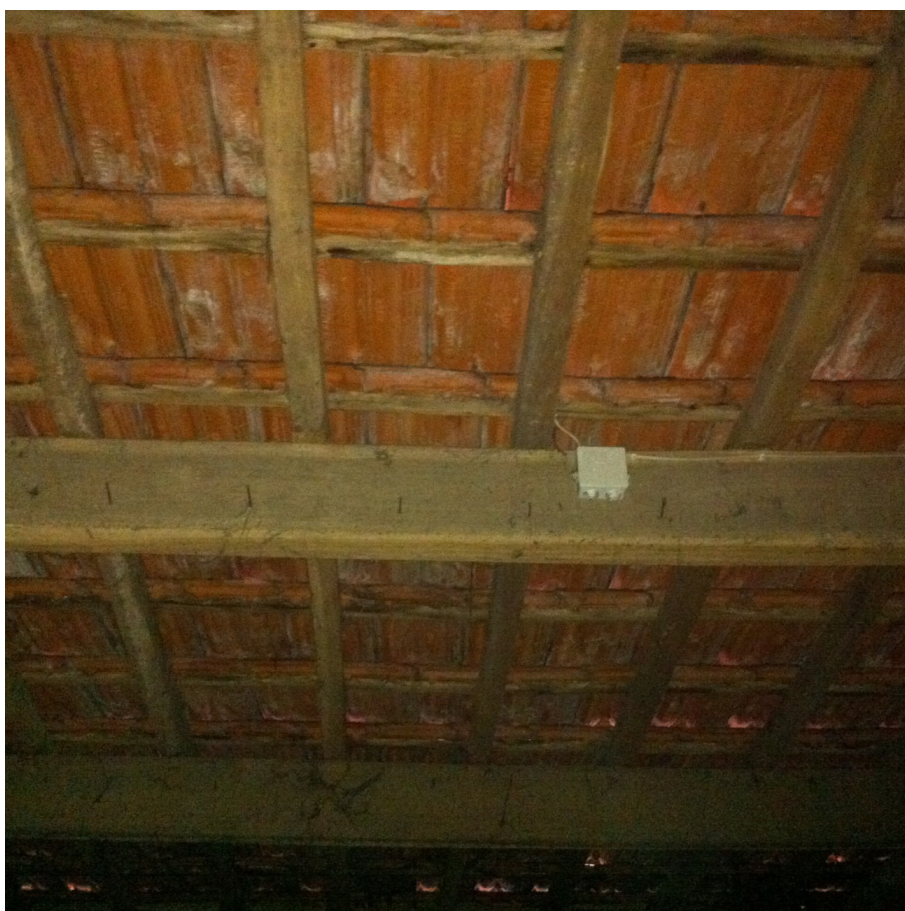
Foto 7 – Estrutura da cobertura

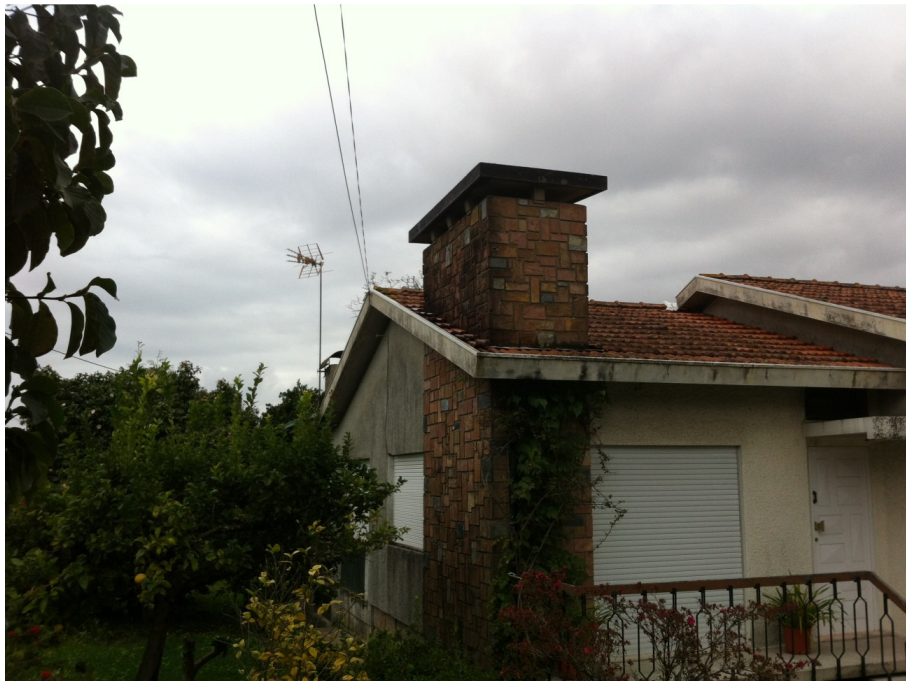
c) As chaminés de exaustão de fumos da cozinha e do fogão de sala apresentam sujidade e pequenas fendilhações pouco visíveis.

Foto 8 – Elementos salientes / Chaminé fogão de sala

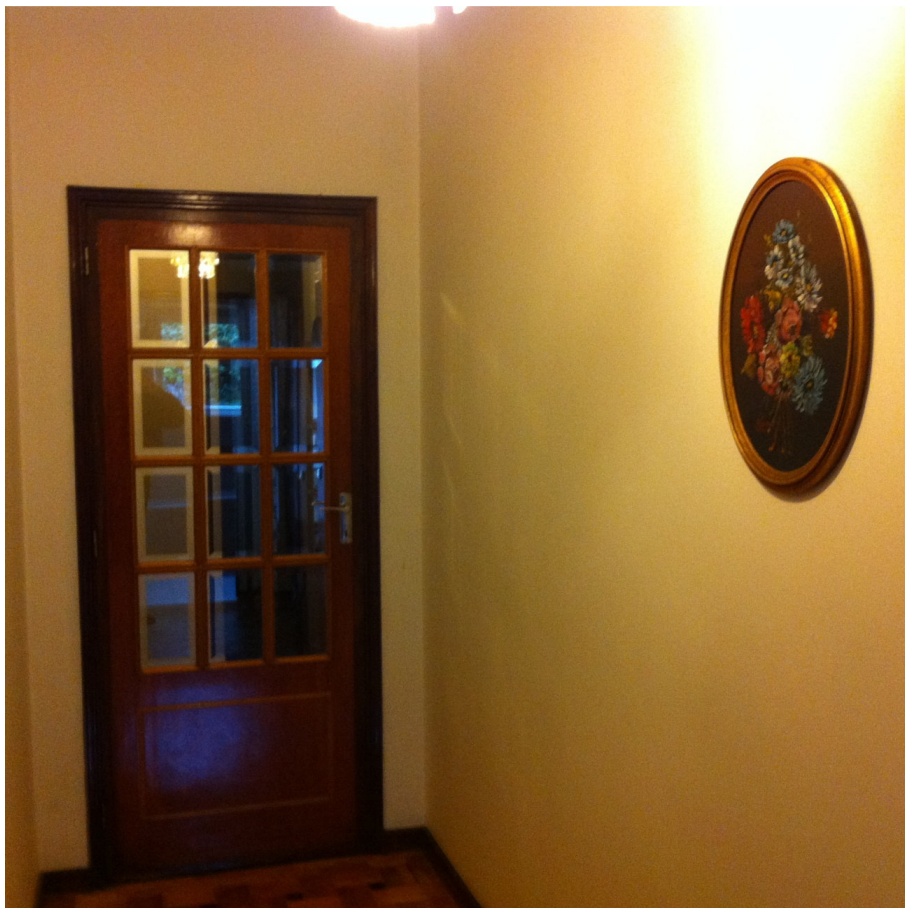
d) As paredes interiores em alvenaria de tijolo cerâmico, rebocadas com argamassa de cimento com acabamento estanhado e pintadas com tinta plástica, apresentam pequena fendilhação, alguma sujidade e bolores resultantes de condensações pontuais em algumas zonas.

Foto 9 – Paredes interiores

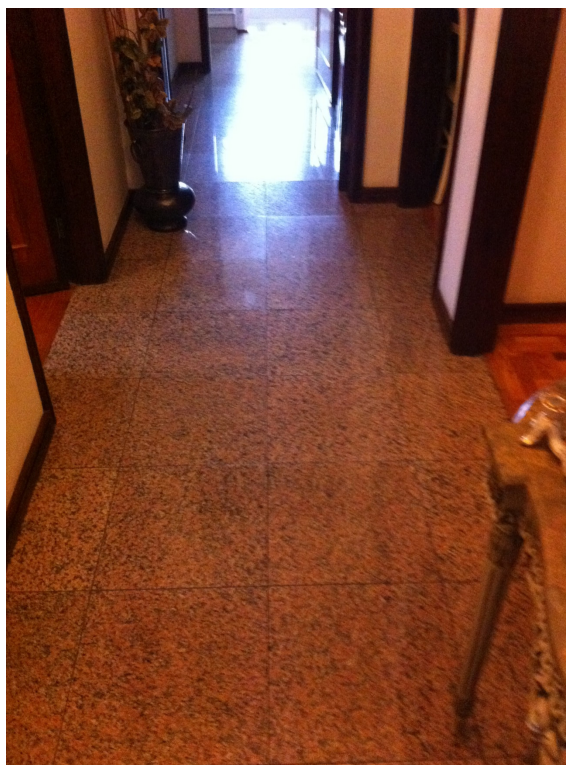
Foto 10 – Pavimento do hall de entrada

Os revestimentos dos pavimentos do hall de entrada e da cozinha são constituídos por placas de granito polido em bom estado.

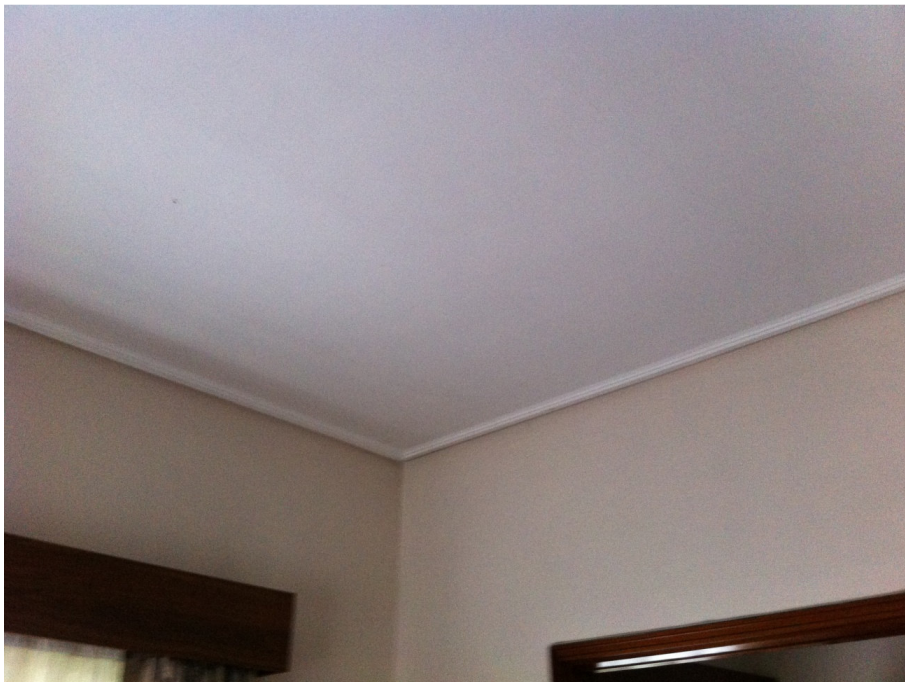
f) Os tetos interiores em lajes aligeiradas apoiadas nas paredes estruturais, rebocados com argamassa de cimento com acabamento estanhado e pintados com tinta plástica, apresentam pequena fendilhação, alguma sujidade e bolores resultantes de condensações pontuais em algumas zonas.

Foto 13 – Tetos interiores

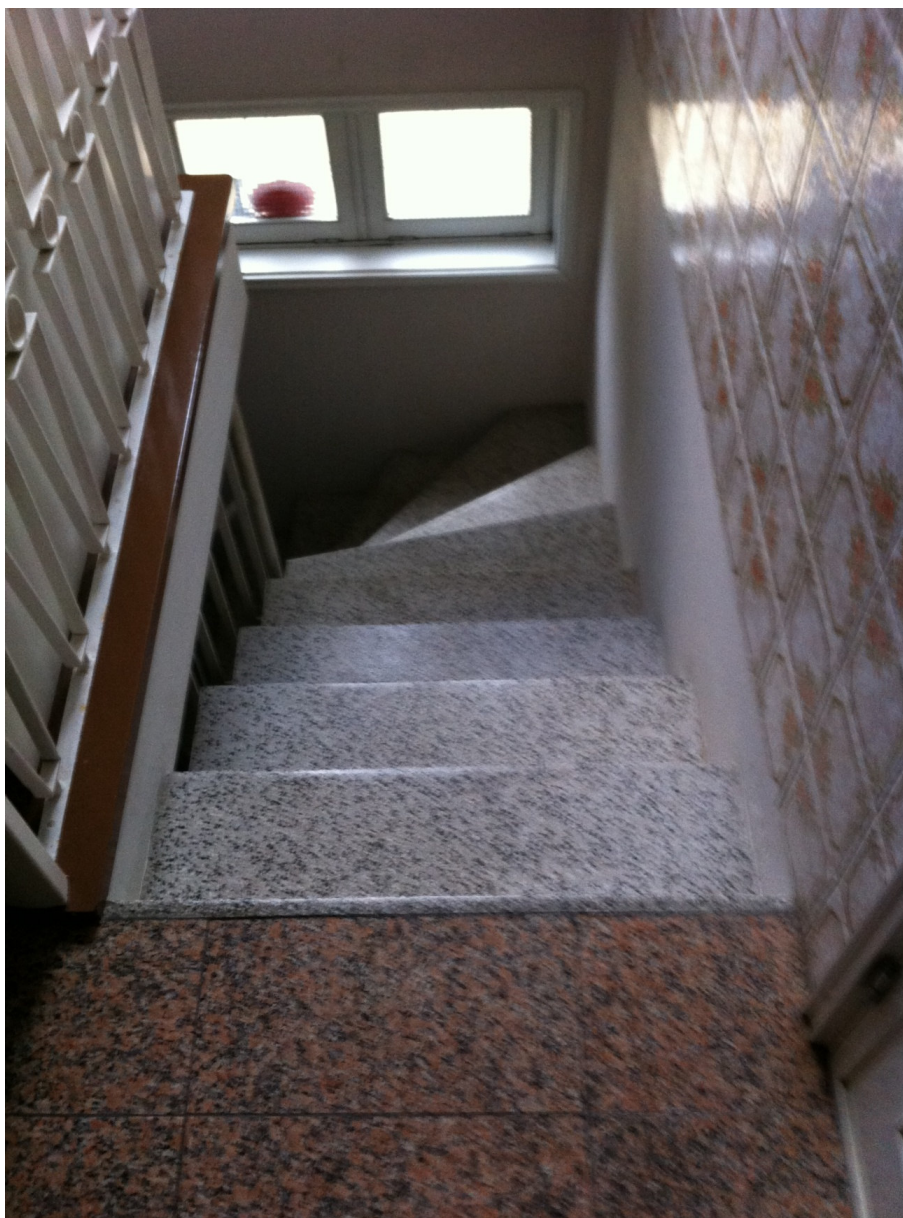
g) A escada interior de ligação entre o rés-do-chão e a cave executada em betão armado está revestida com argamassa de cimento com acabamento a marmorite polido em bom estado. A guarda de protecção em ferro esmaltado apresenta algumas oxidações.

Foto 14 – Escada interior entre cave e rés-do-chão

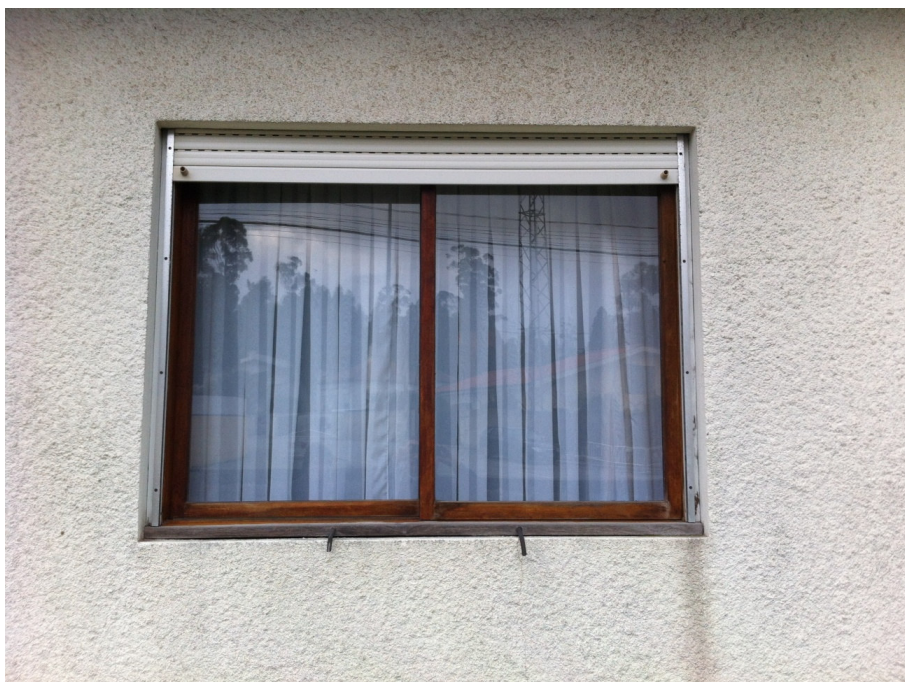
Algumas janelas apresentam ligeiras deficiências de funcionamento, dificultando a sua abertura/fecho, algumas peças deterioradas por ataque biológico e, na sua generalidade, a necessitar de nova pintura geral.

Foto 15 – Janelas exteriores

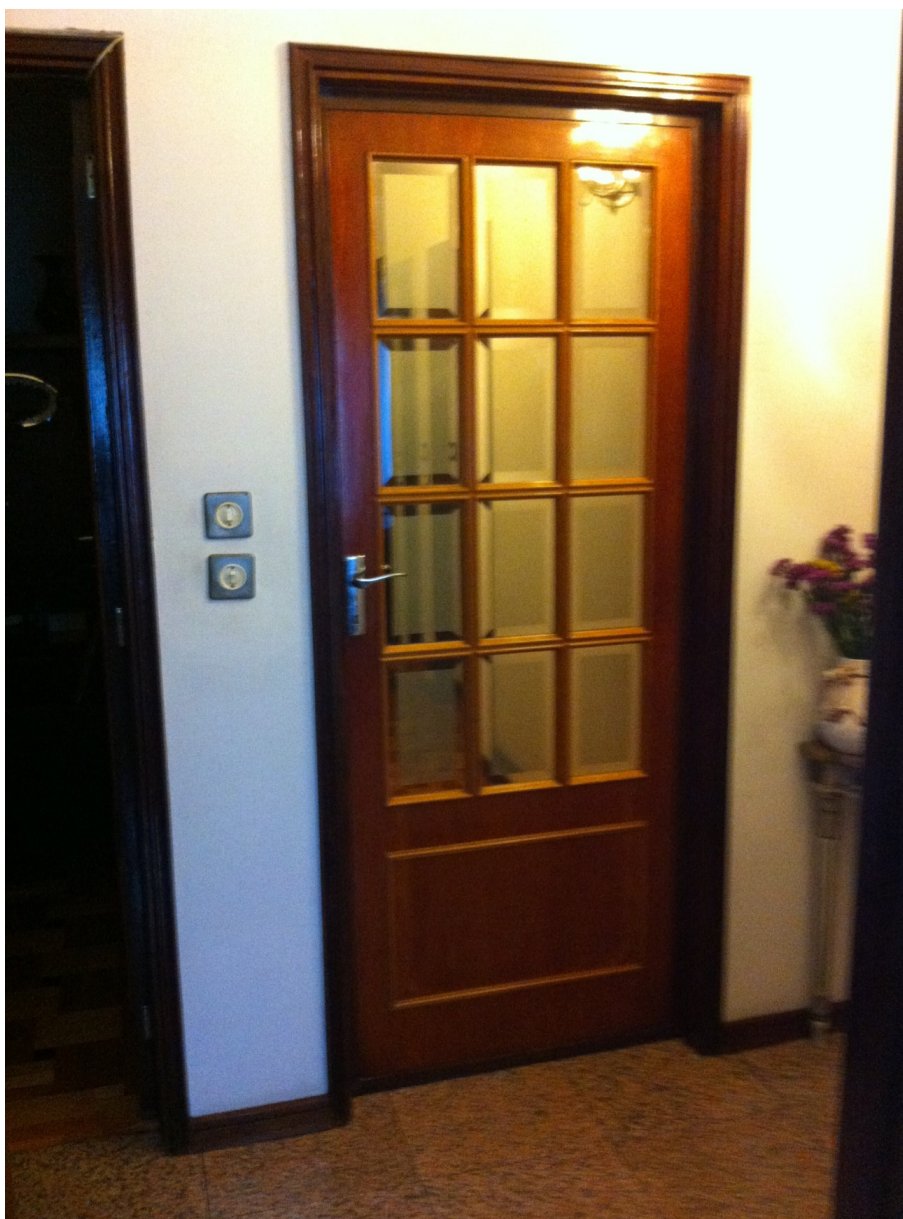
Foto 17 – Portas interiores

i) As caixilharias das portas interiores são constituídas por madeira exótica envernizada e por vidros simples lapidados em bom estado de funcionamento e de conservação.

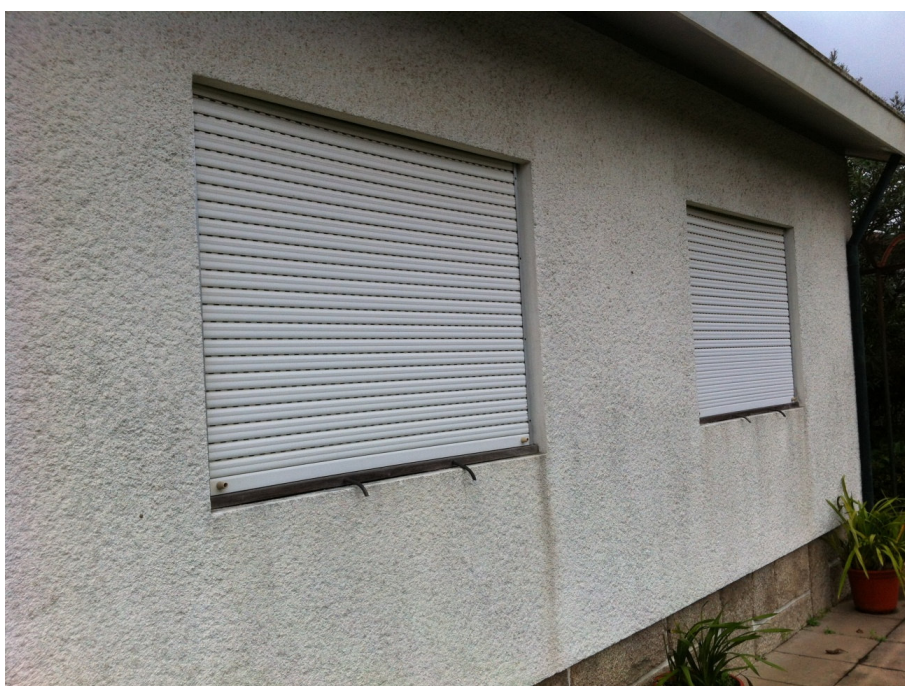
Foto 19 – Persianas exteriores

j) As persianas dos vãos de janelas exteriores são constituídas por perfis de PVC em bom estado de funcionamento e de conservação.

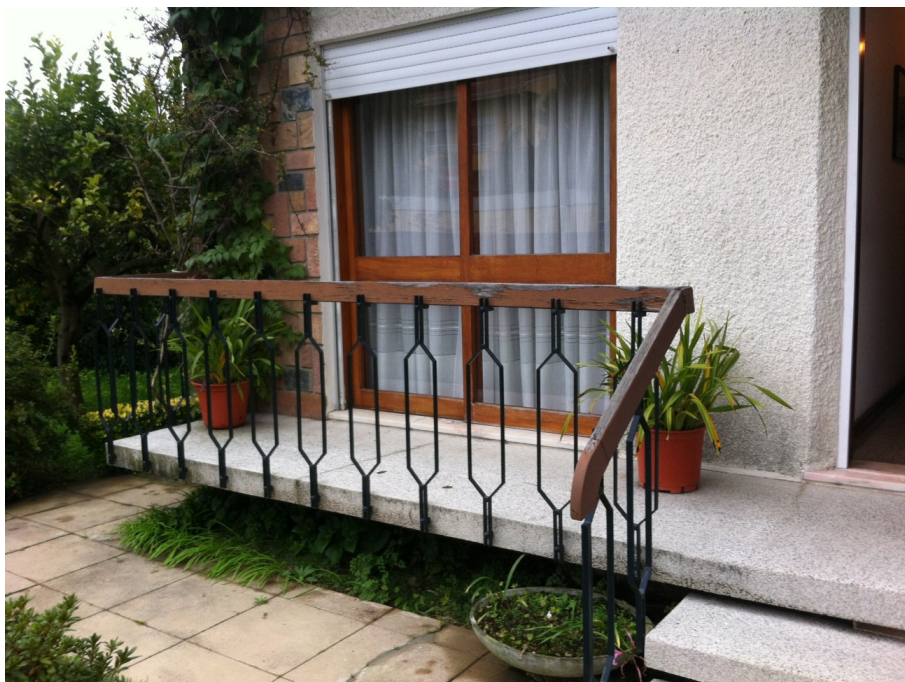
k) A guarda da varanda do alçado principal em ferro esmaltado apresenta algumas oxidações e o corrimão em madeira esmaltada está deteriorado em algumas zonas por ataques biológicos.

Foto 20 – Guarda da varanda exterior

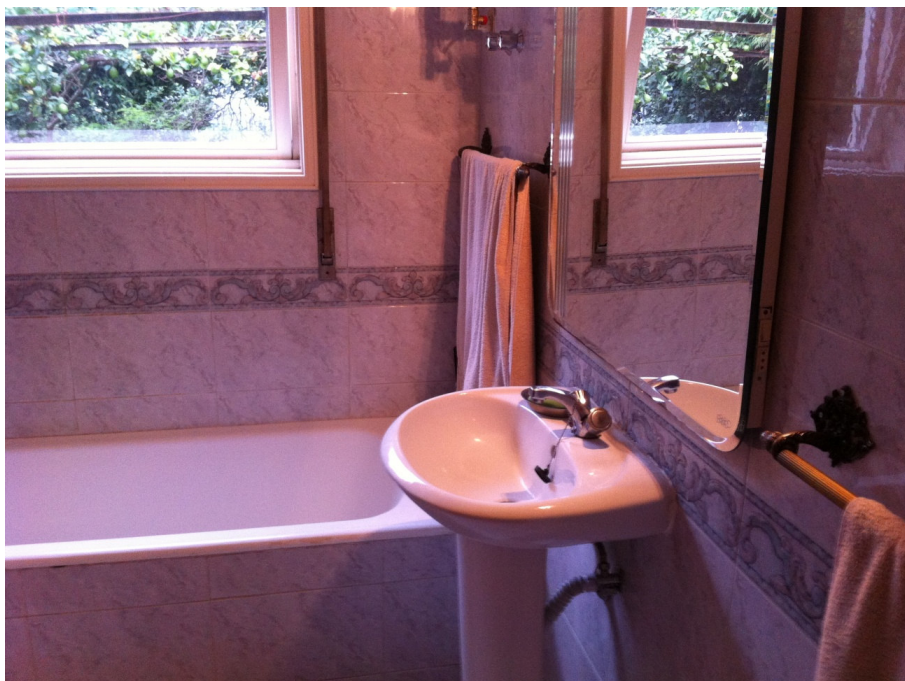
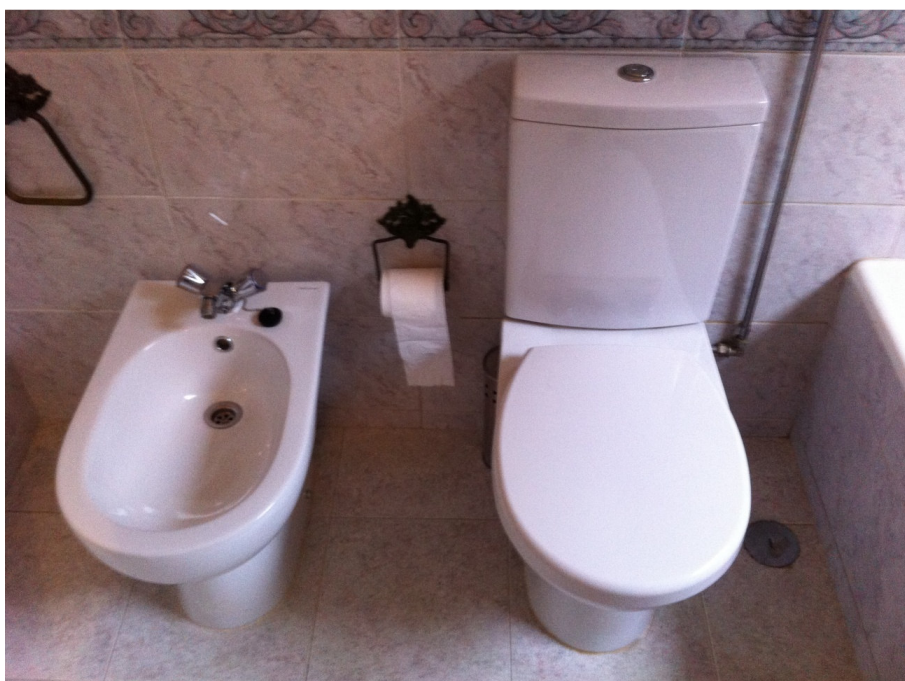
Foto 21 – Equipamento sanitário

l) As louças sanitárias das três casas de banho estão em bom estado de conservação.

Os aparelhos de comando das louças sanitárias também estão em bom estado de funcionamento e de conservação, não apresentando falta de estanquidade.

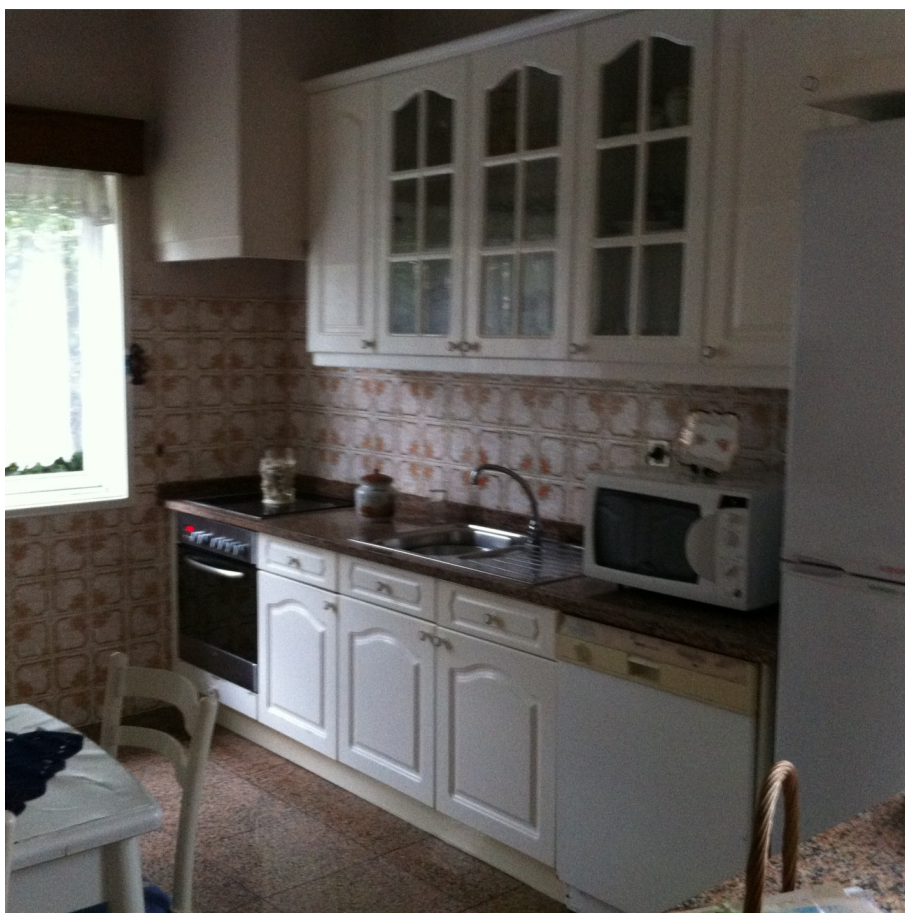
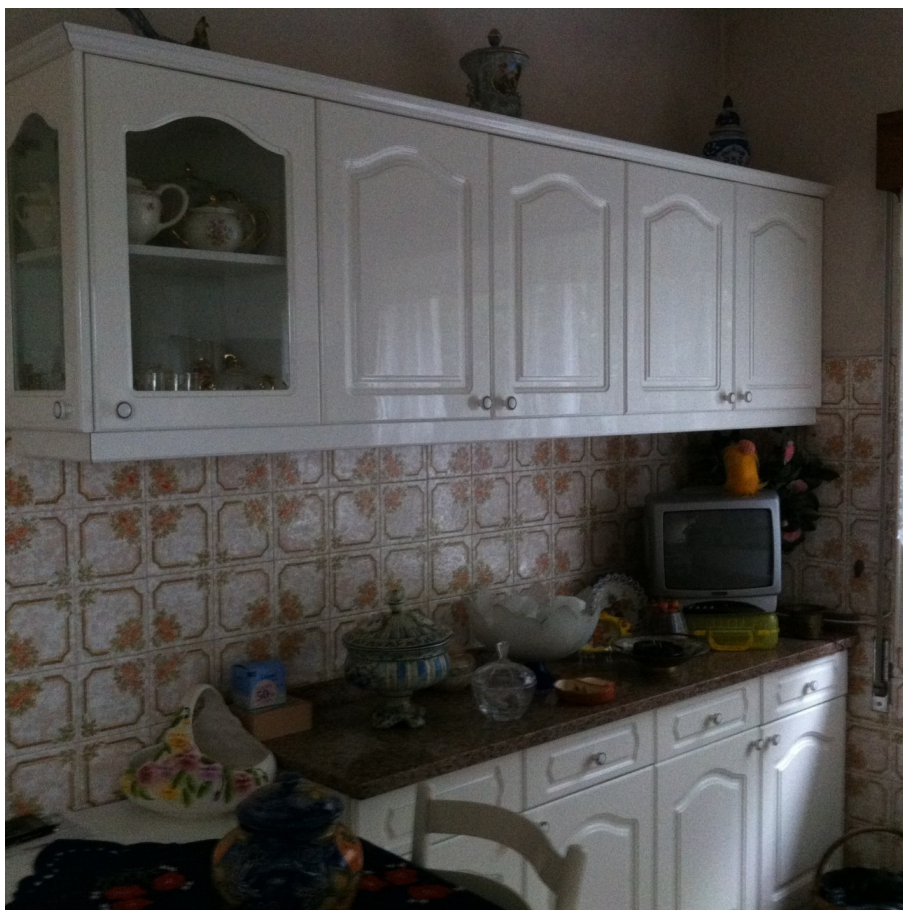
Foto 23 – Equipamento de cozinha

m) Os armários da cozinha, o fogão e o frigorífico estão funcionais e em bom estado de conservação.

O lava-loiça em inox está igualmente funcional, apresentando algum desgaste e algumas zonas riscadas.

A torneira do lava-loiça também está em bom estado de conservação, não apresentando falta de estanquidade.

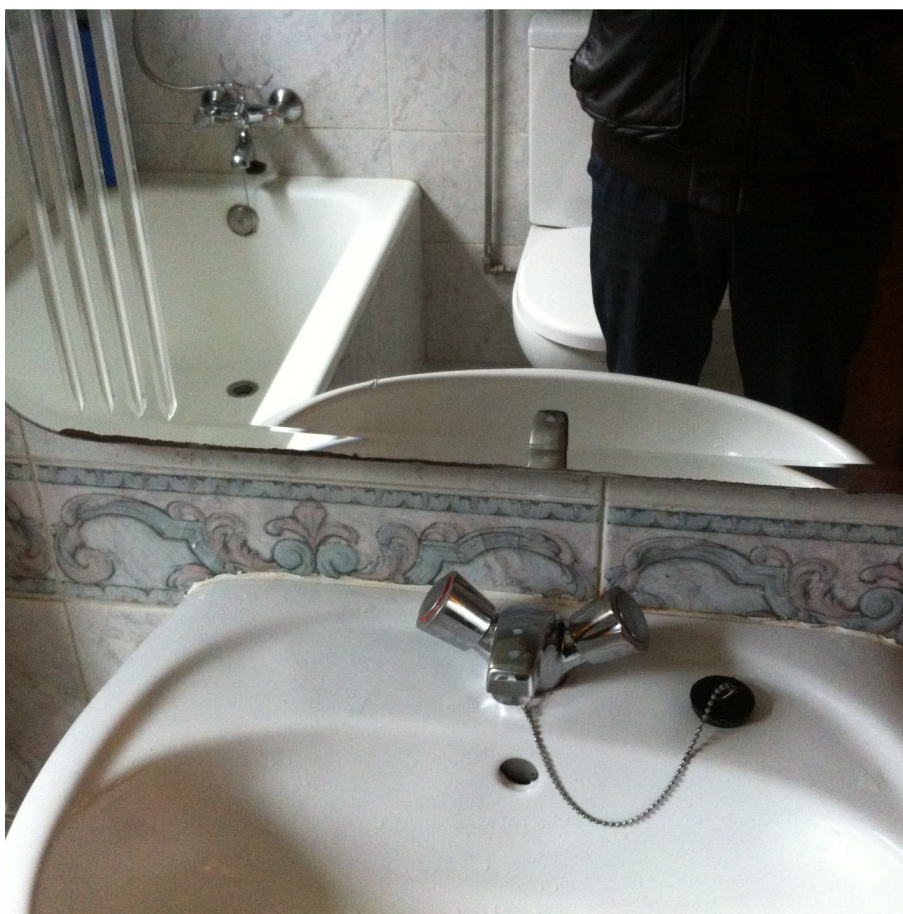
Foto 25 – Torneiras da louça sanitária

A restante rede de distribuição à cozinha e às duas outras casas de banho, correspondente à primeira e à segunda ampliação, é constituída por tubagem de PVC e que garante caudais normais nas respectivas torneiras.

O cilindro elétrico foi substituído à cerca de 10 anos por avaria do anterior.

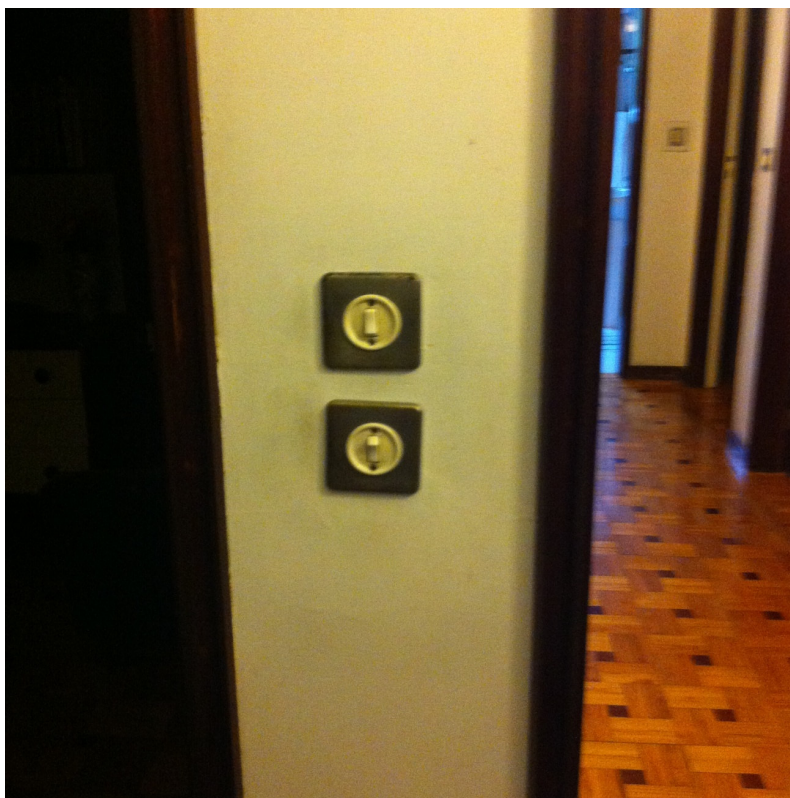
A iluminação interior e todas as tomadas estão funcionais, apresentando, no entanto, algum desgaste e deterioração.

Foto 26 – Dispositivos de comando elétrico
